# **PROYECTO DE REHABILITACIÓN DEL CONVENTO REGINA COELI**

## **INTENSIFICACIÓN EN CONSTRUCCIÓN**

PROFESORA: ROSA BUSTAMANTE

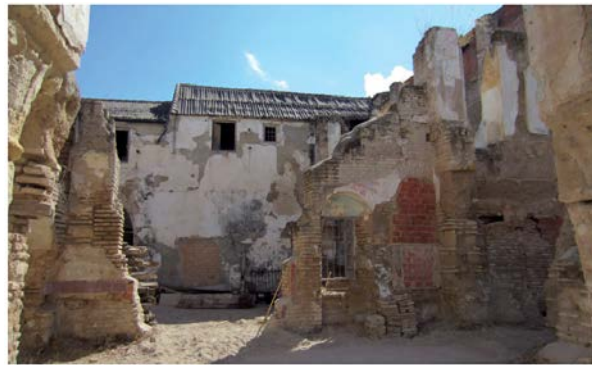
### Localización: Muro 02

Se corresponde con el segundo muro paralelo al de la fachada a la Calle La Palma y que es exterior al primer patio estructurante de la edificación.

Estado Actual: El revestimiento se encuentra en muy mal estado con muchas zonas con desprendimientos.

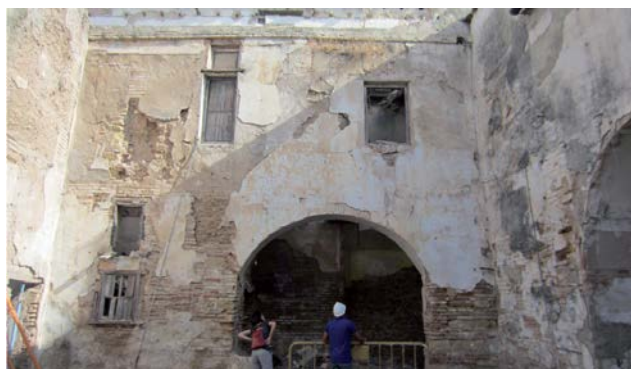
### Localización: Muro 03

El muro 03 es el muro paralelo al muro medianero de la nave de la antigua iglesia y que tiene fachada exterior lateral en el primer patio estructurante. Es el único fragmento que se conserva del antiguo convento.

Estado Actual: El revestimiento se encuentra en muy mal estado, presentando muchas áreas con falta de revestimiento e incluso de la fábrica de ladrillo portante.

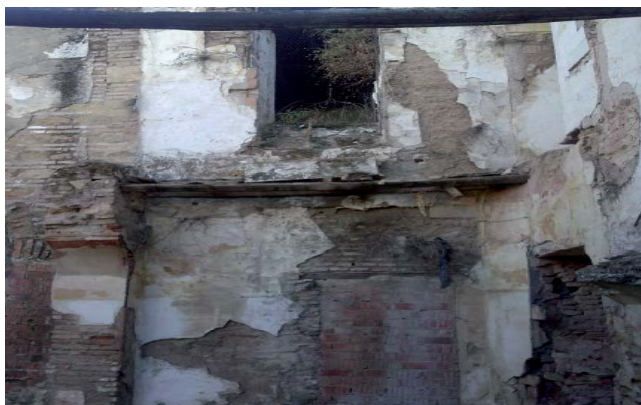
### **Localización: Hueco 2 – Hueco 3 – Hueco 4 – Hueco 5 – Hueco 6**

Estado Actual: Los huecos anteriores se encuentran clausurados evitando una entrada controlada al interior de la primera crujía paralela a fachada. Por tanto, en estos momentos desconocemos el estado del interior de la primera crujía debido a la falta de acceso. Por otra parte es necesaria su apertura para una buena ventilación del espacio y de este modo evitar humedades y condensaciones.

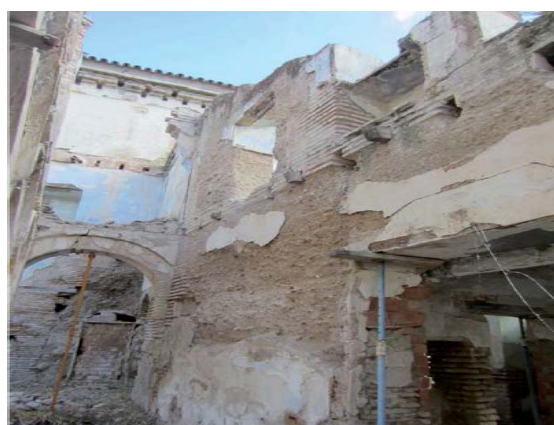
### Localización: Muro 10

Es el muro exterior recayente a la galería del segundo patio estructurante de la edificación y conforma la tercera crujía paralela a fachada.

Estado Actual: El paramento se ha perdido en planta baja y planta primera en su unión con la crujía lateral opuesta a la nave de la antigua iglesia. En la parte cercana a la nave de la iglesia se encuentra más o menos completo, si bien en planta primera se pueden observar falta de sección conformando una pérdida del mismo de forma escalonada.

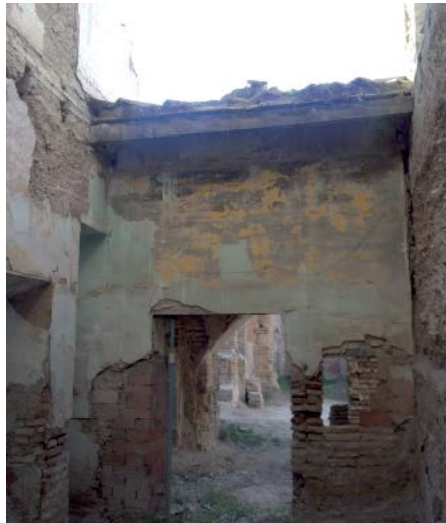
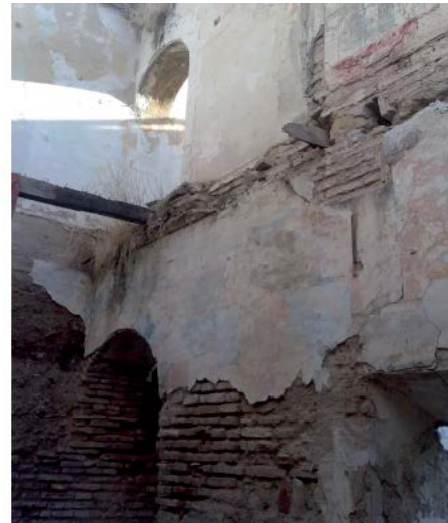
### Localización: Muro 5

Es el muro paralelo al paramento de fachada recayente a la Calle de la Palma y conforma la tercera crujía. Está a continuación del primer patio estructurante y tiene fachada a este patio.

Estado Actual: Paramento parcialmente derrumbado, especialmente la zona recayente al primer patio, donde la planta primera ha desaparecido completamente y en planta baja también ha desaparecido la parte central del mismo. Este muro en las crujías laterales se presenta íntegro, si bien su parte superior es bastante irregular, especialmente en la zona próxima a la nave de la antigua iglesia

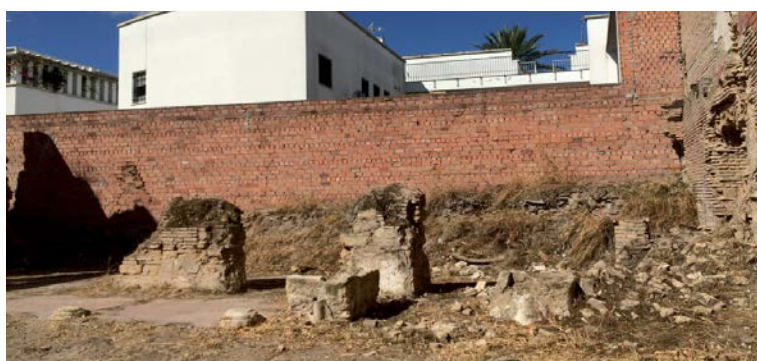
Todo la huella del edificio que no está ocupada por la primera crujía y la huella de los muros que aún siguen en pie.

Estado Actual: Toda la huella del solar que queda al aire libre posee una capa de relleno que nos impide estudiar la solería y cimentación del edificio. En algunos casos, puede proteger a la solería y en otros, puede perjudicarla ya que sirve de capa de estrato para el afloramiento de especies vegetales.

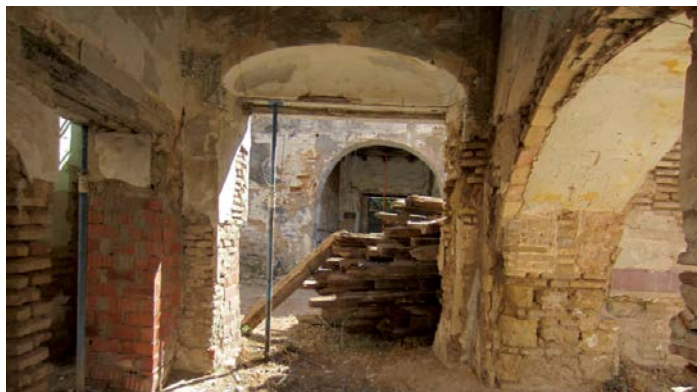
Es el muro paralelo al paramento de fachada recayente a la Calle de la Palma y conforma la tercera crujía. Está a continuación del primer patio estructurante y tiene fachada a este patio.

Estado Actual: Paramento parcialmente derrumbado, especialmente la zona recayente al primer patio, donde la planta primera ha desaparecido completamente y en planta baja también ha desaparecido la parte central del mismo. Este muro en las crujías laterales se presenta íntegro, si bien su parte superior es bastante irregular, especialmente en la zona próxima a la nave de la antigua iglesia.

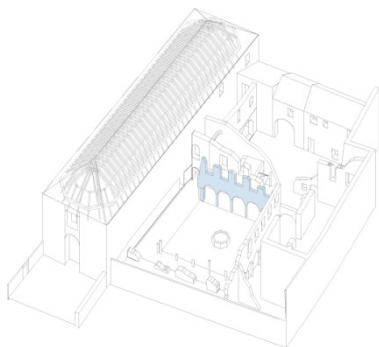
## CRUJÍA ESTE

La crujía este junto con la Sur, son la única parte de la edificación del Convento de Regina que aún se mantiene prácticamente intacta con el paso de los años. Es una crujía dividida en tres módulos, incomunicados en la planta primera, que se desarrolla paralela a la fachada a la calle La Palma. Los espacios que los conforman irán destinados exclusivamente a la administración y a copistería y depósito de libros asociado a la biblioteca que se genera en el claustro en planta alta.

Aunque aparentemente los muros de carga y forjados, presenta un aceptable grado de conservación; se reforzarán aquellos elementos o partes estructurales que presentan daños. Se dispondrá en la coronación del muro de un zuncho de hormigón armado, estructural, que actúe como unión de todos y evite los desplazamientos que provoca los empujes del forjado de cubierta..

Resuelto las patologías en los muros de apoyo de la estructura de cubierta, y colocado el zuncho como se comento en el apartado anterior, se volverá a disponer estos paneles aislantes sobre la estructura actual. Aparentemente esta formación estructural de pendientes es buena; pero en caso de daños serán reparados y en último caso sustituidos. Dispuestos los paneles aislantes, se colocará las tejas.

Todos los huecos presentan carpinterías y cerrajerías con un alto grado de deterioro. Los vidrios de estas carpinterías se han perdido o se han fisurado; por lo que será necesario su reposición. Se conservarán aquellas carpinterías y cerrajerías que garantice su función. Las que se sustituyan serán reimplantadas con las mismas características que las actuales.

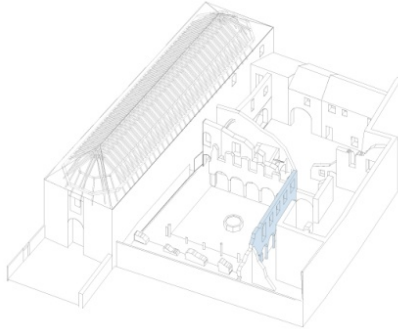
## CRUJÍA SUR

La crujía se conserva aún mejor que la crujía este. En planta baja, el espacio está destinado a al cafetería y en planta alta a biblioteca. El cuerpo adosado posterior de la crujía forma parte del programa citado actuando en planta baja como cafetería y en las plantas superiores de depósito de libros anexo a la zona de lectura.

Las actuaciones a llevar a cabo para la conservación y adaptación de la crujía son similares a las de la crujía anterior.

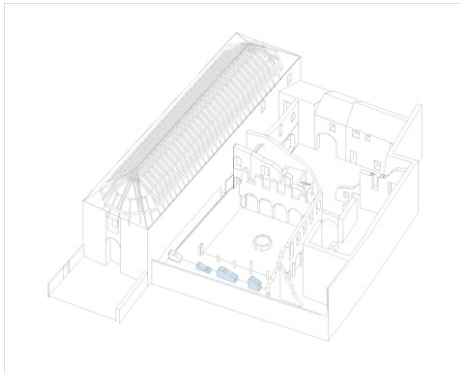
## CRUJÍA OESTE

De la tercera crujía en la que se interviene solo quedan unos vestigios. Por tanto se procede a su reconstrucción con el fin de reconstruir la idea de claustro. Esta crujía alojará los usos servidores, es decir. Los baños y las escaleras de acceso a la planta alta.
